LINEA DEFY: PROGETTAZIONE E FUTURO AL POLSO DEL COLLEZIONISTA

Andrea Sacco torna in laboratorio per fare rivivere le alternanze della casa "stellata"

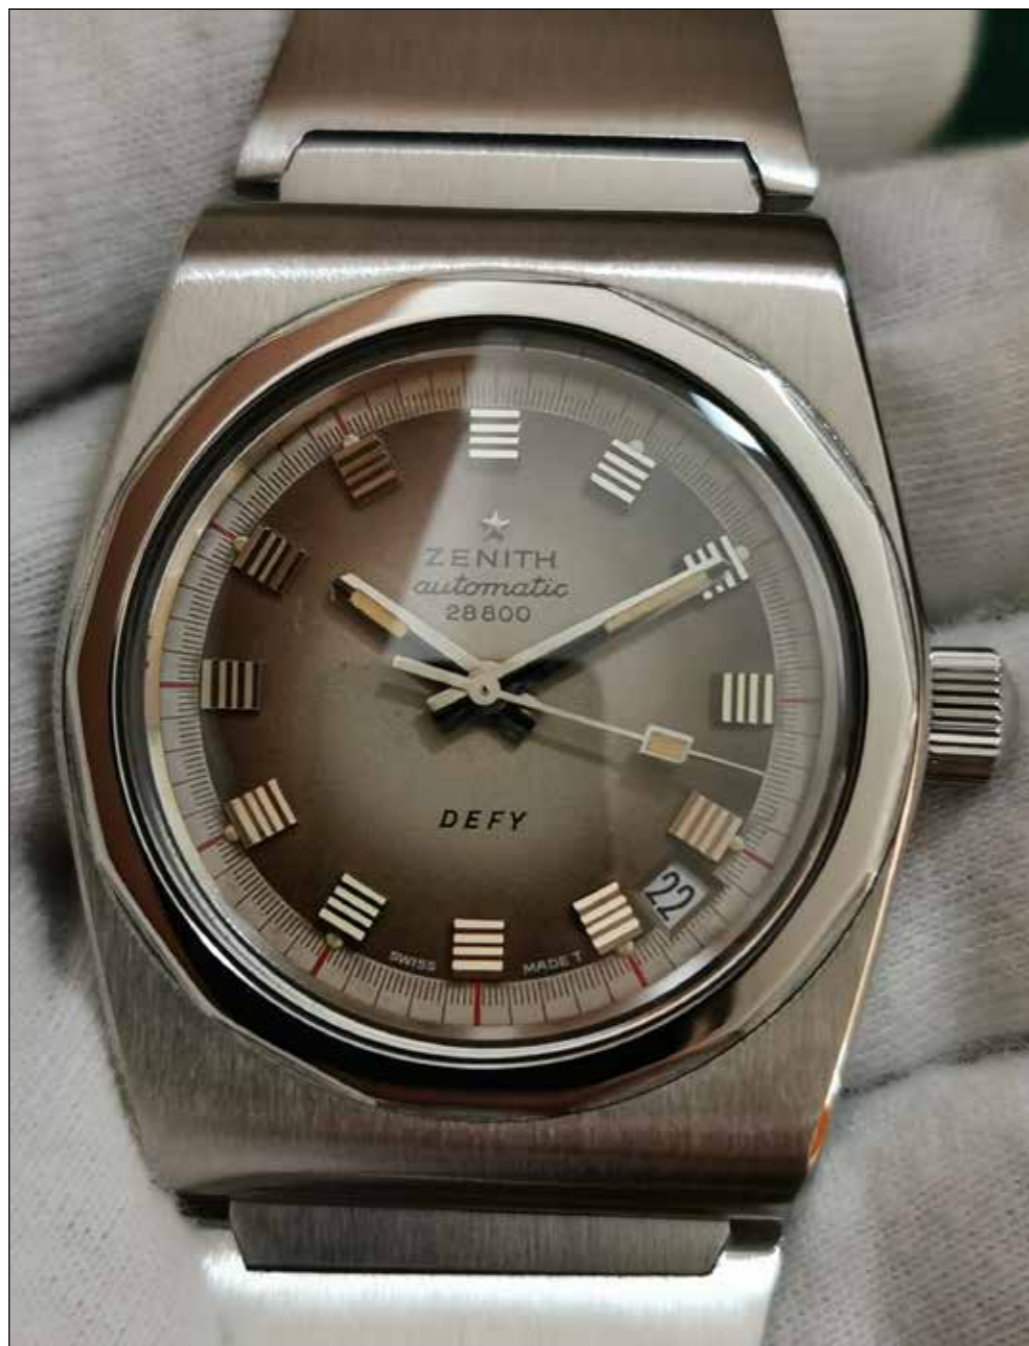
Fig. 1: Condizioni estetiche iniziali

Le condizioni estetiche sono quelle di un orologio che è stato goduto al polso per molti anni: la cassa ha molti graffi e piccole ammaccature, il bracciale è nello stesso stato ed ha alcuni perni che si sfilano ed altri consumati, il vetro è graffiato e la corona originale non avvita più perché consumata (**fig. da 1 a 4**).

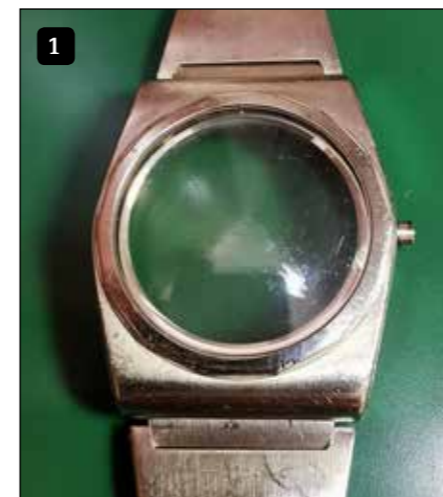
Fig. 2: Graffi e piccoli solchi

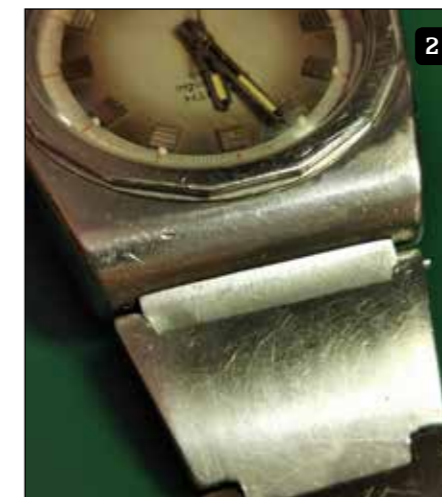
Fig. 3: Fianco segnato e perno del bracciale sfilato sulla sinistra

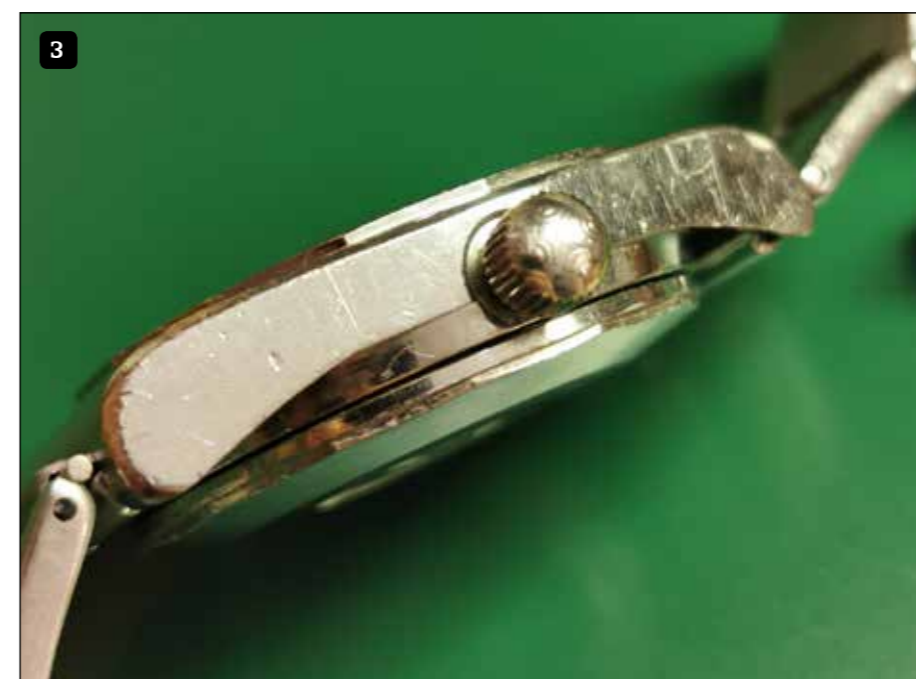
Fig. 4: Scatoletta del bracciale rigata

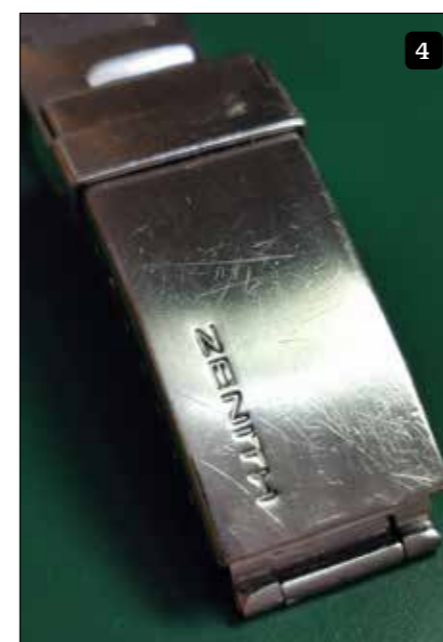
Il fondello però mi sorprende: forse per nascondere alcuni graffi un po' più profondi, qualcuno ha usato una sorta di smerigliatrice ma ha peggiorato la situazione e ha fatto sembrare quasi 'mimetica' la superficie (**fig. 5**).

Fig. 5: Fondello 'mimetic'

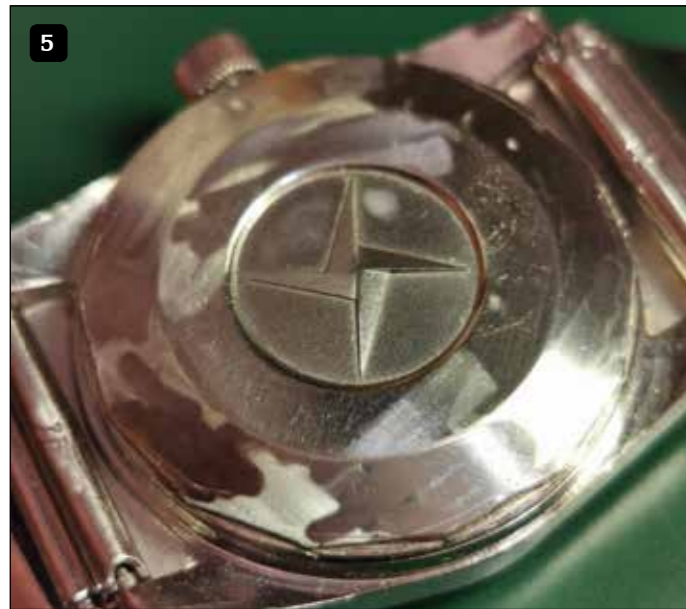
Prima di proseguire col racconto della riparazione lasciatemi spendere qualche parola sul cuore pulsante dello Zenith Defy: per i primi anni fu il calibro di manifattura 2552 PC a 21600 alternanze, sostituito nel 1972 dal 2562 PC a 28800 alternanze che troviamo nel nostro orologio (**fig. 6 e 7**).

Il 2562 PC è un ottimo movimento, caratterizzato da 23 rubini, 46 ore di riserva di carica, secondi centrali diretti, carica automatica bidirezionale, scatto rapido della data e regolazione semi rapida della stessa tra le ore 19,30 e 24.

Fig. 6: Zenith 2562 PC lato fondello

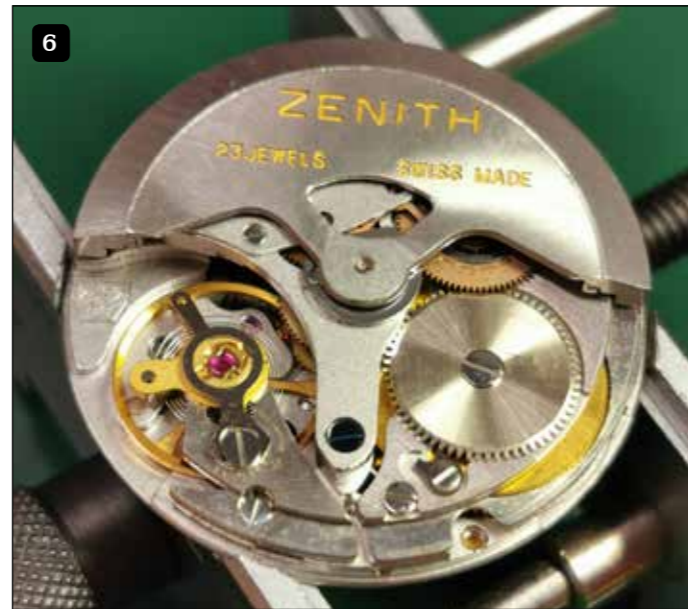
Fig. 7: Zenith 2562 PC lato quadrante

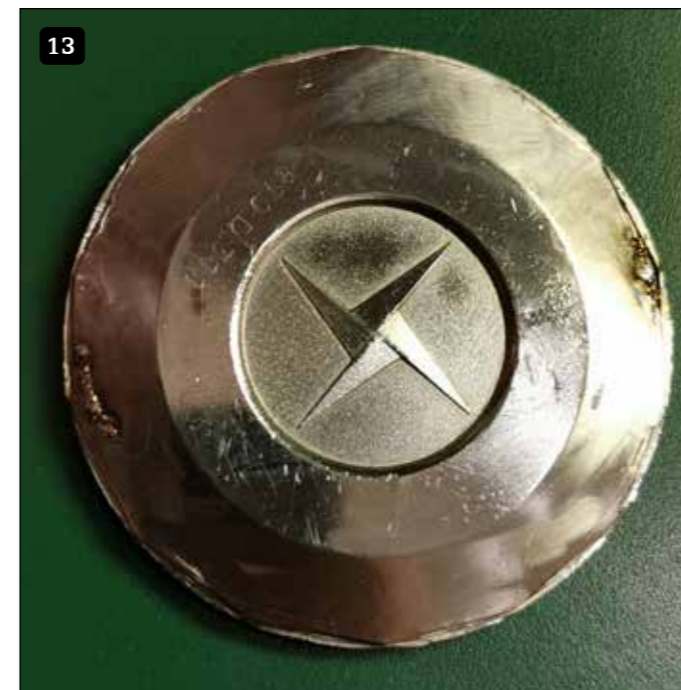
Fig. 14: Uno dei riporti di acciaio sulla carrure

Sul lato estetico faccio una valutazione di tutte le problematiche e decido di aggiungere acciaio in alcuni punti sul fondello e sulla carrure, prima di procedere alla rettifica tramite lapidello (**fig. 13 e 14**).

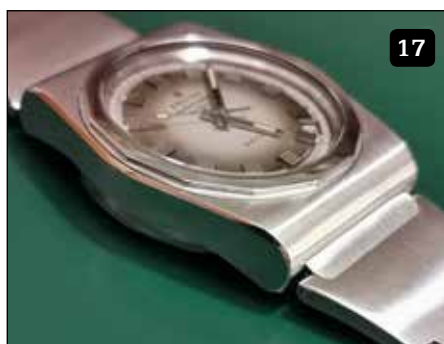
Fig. 17 e 18: Estetica ripristinata

Dopo la sostituzione del vetro e dopo aver ripristinato forme e finiture originali, anche l'esteti-

ca è tornata ai vecchi fasti: sono andato particolarmente leggero sulla parte piana del fondello per preservare le incisioni (**fig. da 17 a 20**).
